**Madani: Jurnal Ilmiah Multidisiplin**  
**Volume 2, Nomor 5, Juni 2024, Halaman 155-170**  
 Licenced by CC BY-SA 4.0  
 E-ISSN: [2986-6340](https://doi.org/10.5281/zenodo.11372828)  
 DOI: <https://doi.org/10.5281/zenodo.11372828>

## **Analisa Pengaruh Arus & Variasi Jarak Kampuh Las Berdasarkan Kekuatan Uji Tarik & Radiografi Pada Proses Pengelasan Material Baja ASTM A36**

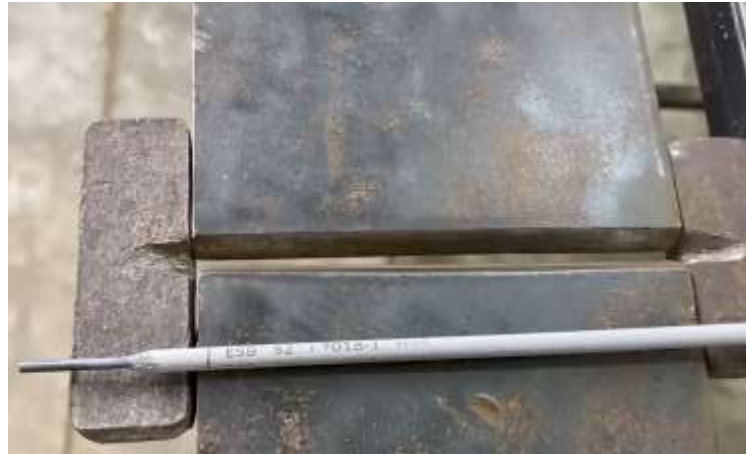
Gambar 1 Jarak kampus las 2mm & 3mm

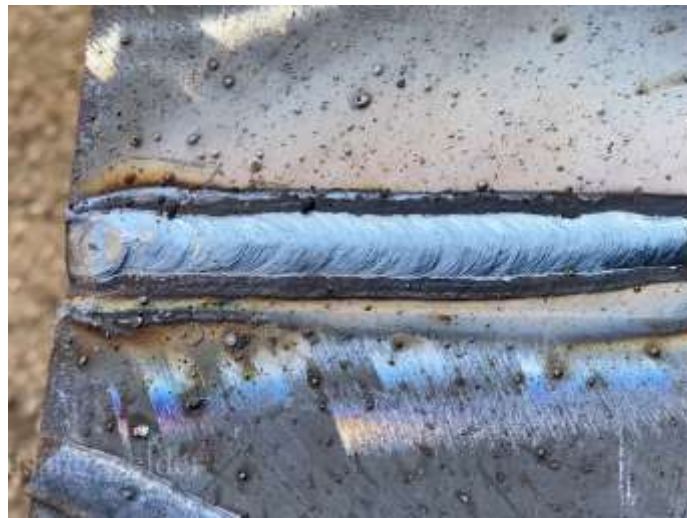
Gambar 2 Hasil pengelasan 90A dengan kampus las 2mm

Untuk amper 90 dengan kampus las 2 mm terdapat beberapa cacat las sparter dikarenakan amper yang kurang besar dan kampus las yang terlalu kecil

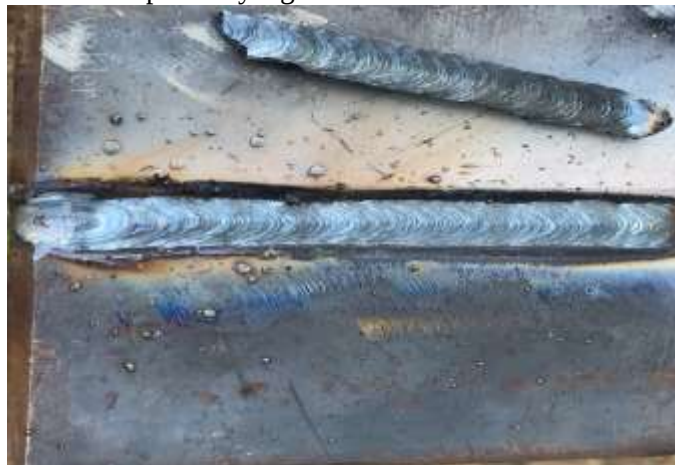
Gambar 3 Hasil pengelasan 90A dengan kampus las 3mm

Untuk amper 90 dengan kampus las 3 mm terdapat beberapa cacat las sparter tp tidak terlalu banyak seperti di kampus las 2 mm, dengan hasil pengelasan yg lebih bagus

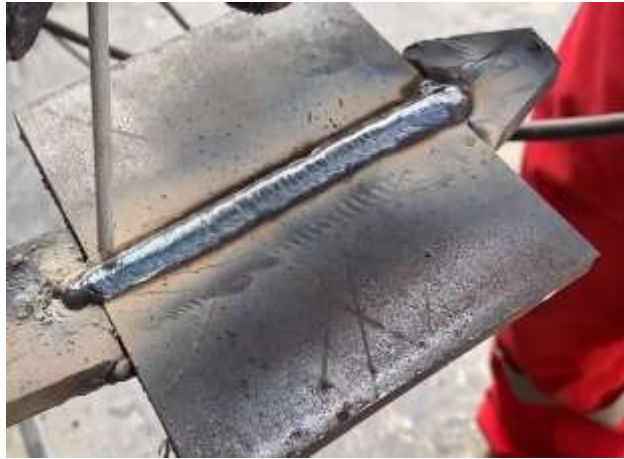
Gambar 4 Hasil pengelasan 100A dengan kampuh las 2mm

Untuk amper 100 dengan kampuh las 2 mm terdapat beberapa cacat las spatter dan undercut dengan hasil yg lebih bagus di capping dan lebih halus di banding amper 90

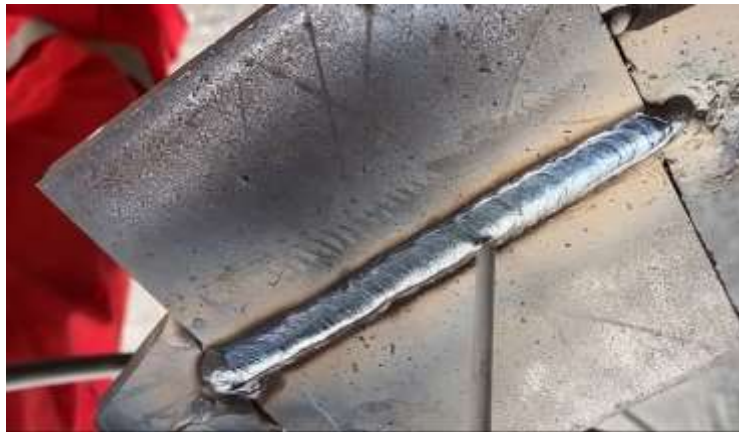
Gambar 5 Hasil pengelasan 100A dengan kampuh las 3mm

Untuk amper 100 dengan kampuh las 3 mm kurang lebih hampir sama dengan kampuh las 2mm karna ampernya cukup untuk tebal plat 10mm.

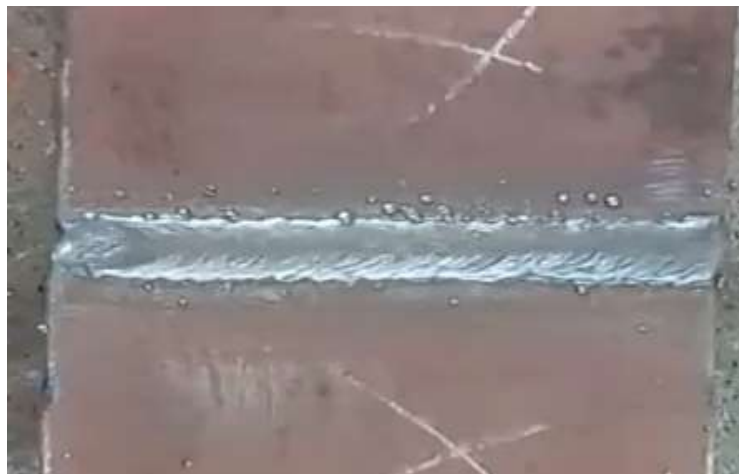
Gambar 6 Hasil pengelasan 110A dengan kampuh las 2mm

Untuk amper 110 dengan kampuh las 2 mm dengan hasil yang kurang bagus di karenakan amper yang terlalu besar untuk tebal plat 10mm.

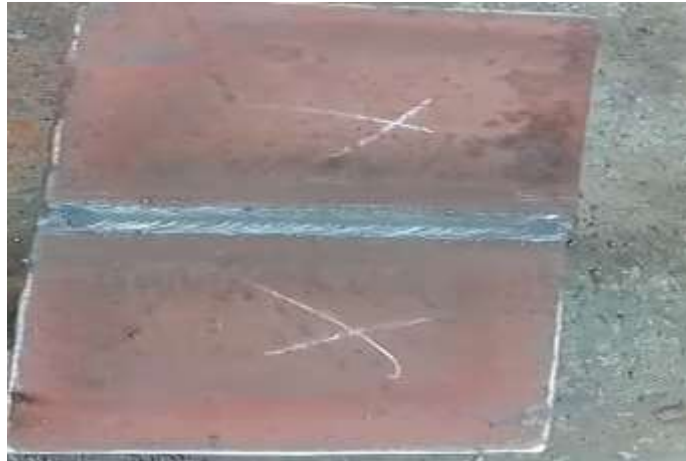
Gambar 7 Hasil pengelasan 110A dengan kampuh las 3mm

Untuk amper 110 dengan kampuh las 3 mm dengan hasil yang kurang bagus terdapat beberapa cacat las seperti undercut sparter kurang halus dan capping seperti over head di material ini dikarenakan amper yang terlalu besar untuk tebal plat 10mm..

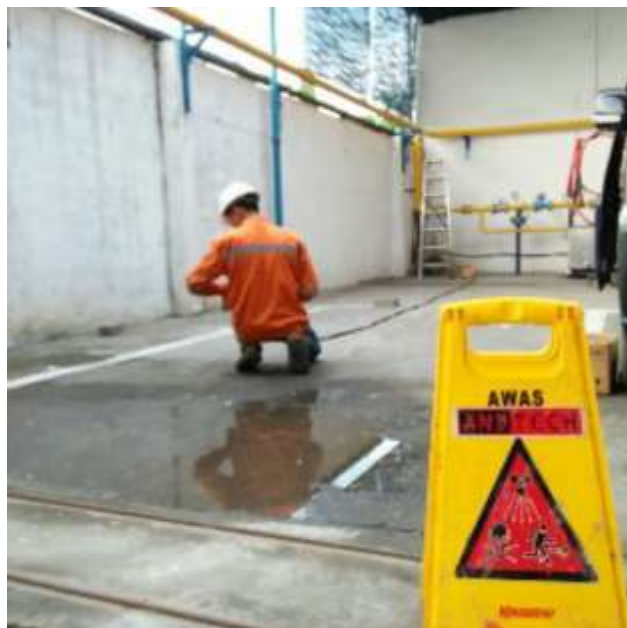
Radiografi test dilakukan menggunakan Ir-192 steel di PT Antech Servis. Pengujian radiografi pada sambungan las plat baja ASTM A36 ini bertujuan untuk mendapatkan informasi adanya cacat pada sambungan las. Di industri, ketika cacat las tersebut jumlahnya sedikit, hal ini berdasarkan rekomendasi dari tim analisis radiography (AR) maka keberadaan cacat las tersebut bisa diterima oleh konsumen, ketika cacat las pada sambungan las tersebut terlalu banyak, maka hasil sambungan las tersebut akan diperbaiki dengan cara membersihkan pengelasan sebelumnya dan mengulang kembali proses pengelasan dengan kondisi pengelasan disesuaikan berdasarkan dengan analisa cacat yang terbentuk sebelumnya (Reject/Reuse).

Gambar 8 Orang sedang melakukan test radiografi

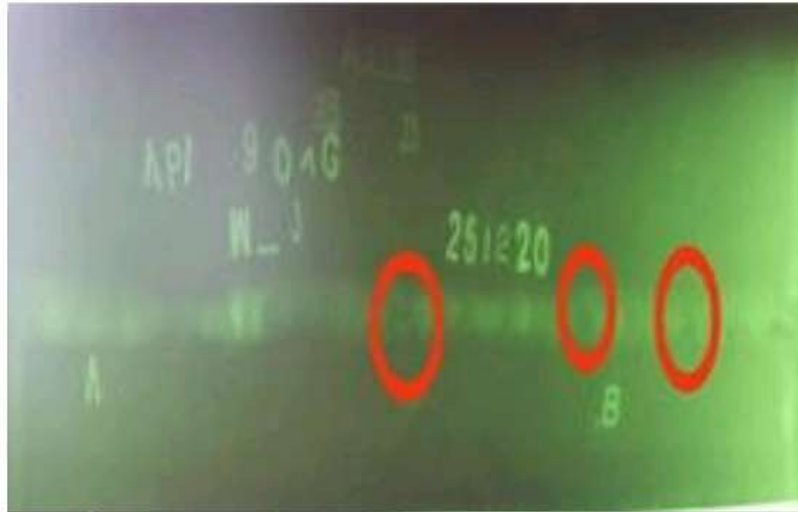
Gambar 9 Hasil pengelasan 90A dengan kampuh las 2mm

Untuk amper 90 dengan kampuh las 2 mm terdapat beberapa cacat las maka cacat porositas yang terjadi posisinya bisa berada ditengah lasan dan bisa juga terjadi di daerah samping kanan / samping kiri.

| Spesimen | Arus (A) | Jarak Kampuh las (mm) | cacat las | Penyebab cacat las |
|---|---|---|---|---|
| 1 | 90A | 2mm | Sparter, IP, IC, Undercut | kurang bersih saat penyambungan pengelasan karna kampuh cuman 2mm |

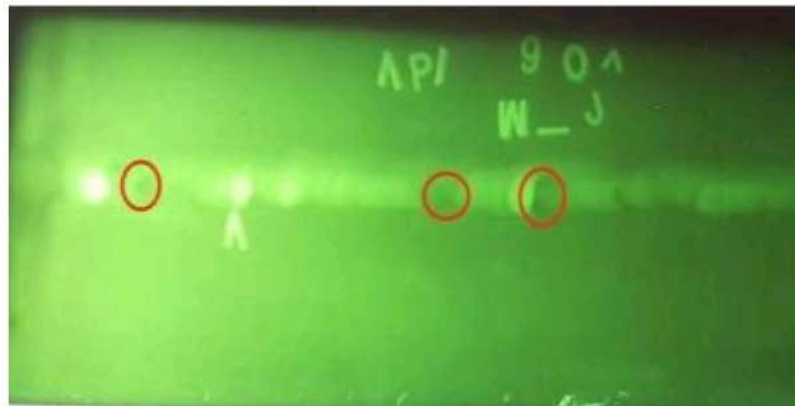
. Gambar 10 Hasil pengelasan 90A dengan kampuh las 3mm

Untuk amper 90 dengan kampuh las 3 mm terdapat beberapa cacat las maka cacat porositas yang terjadi posisinya bisa berada ditengah lasan dan bisa juga terjadi di daerah samping kanan / samping kiri

| Spesimen | Arus (A) | Jarak Kampuh las (mm) | cacat las | Penyebab cacat las |
|---|---|---|---|---|
| 2 | 90A | 3mm | IP, TU, Sparter | trafel speed pengelasan terlalu cepat, kurang amper di kampuh 3mm |

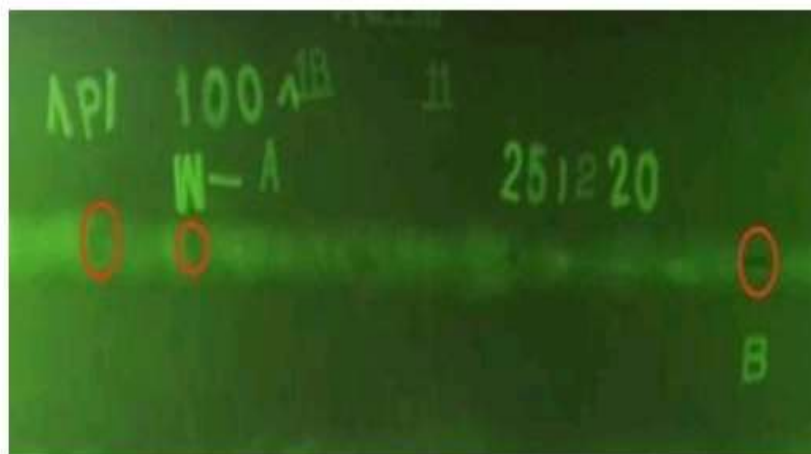
. Gambar 11 Hasil pengelasan 100A dengan kampuh las 2mm

Untuk amper 100 dengan kampuh las 2 mm terdapat beberapa cacat las maka cacat porositas yang terjadi posisinya bisa berada ditengah lasan dan bisa juga terjadi di daerah samping kanan / samping kiri

| Spesimen | Arus (A) | Jarak Kampuh las (mm) | cacat las | Penyebab cacat las |
|---|---|---|---|---|
| 3 | 100A | 2mm | Porosity | kurang bersih saat penyambungan pengelasan |

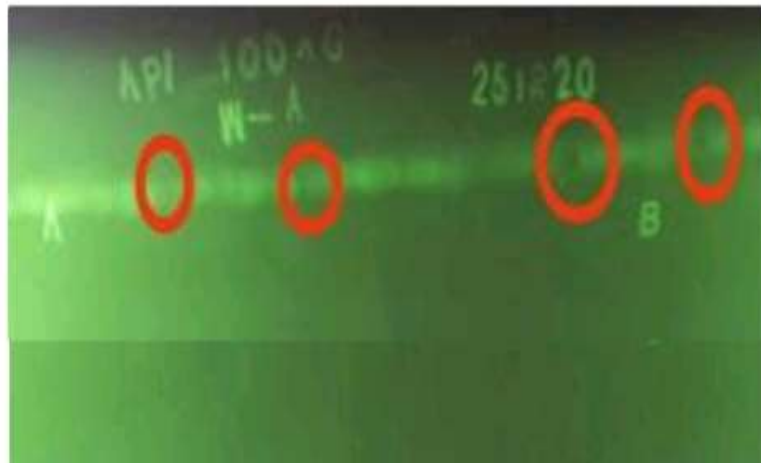
Gambar 12 Hasil pengelasan 100A dengan kampuh las 3mm

Untuk amper 100 dengan kampuh las 3 mm terdapat beberapa cacat las maka cacat porositas yang terjadi posisinya bisa berada ditengah lasan dan bisa juga terjadi di daerah samping kanan / samping kiri

| Spesimen | Arus (A) | Jarak Kampuh las (mm) | cacat las | Penyebab cacat las |
|---|---|---|---|---|
| 4 | 100A | 3mm | Porosity | trafel speed terlalu tinggi |

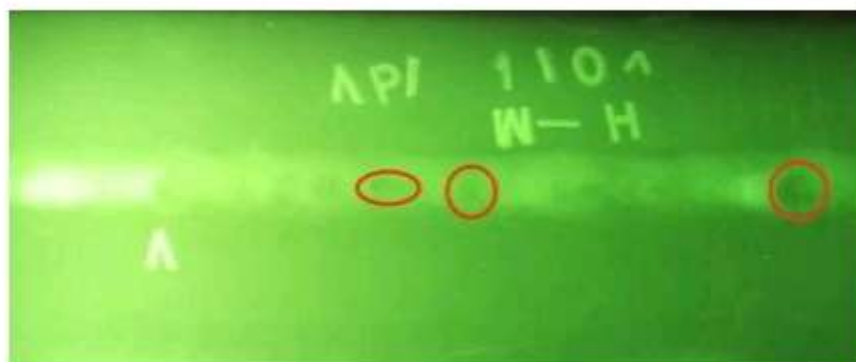
Gambar 13 Hasil pengelasan 110A dengan kampuh las 2mm

Untuk amper 110 dengan kampuh las 2 mm terdapat beberapa cacat las maka cacat porositas yang terjadi posisinya bisa berada ditengah lasan dan bisa juga terjadi di daerah samping kanan / samping kiri

| Spesimen | Arus (A) | Jarak Kampuh las (mm) | cacat las | Penyebab cacat las |
|---|---|---|---|---|
| 5 | 110A | 2mm | CP, TI, Porosity, over lape | bersarnya amper tidak di imbangi dengan kecepatan trafil speed pengelasan |

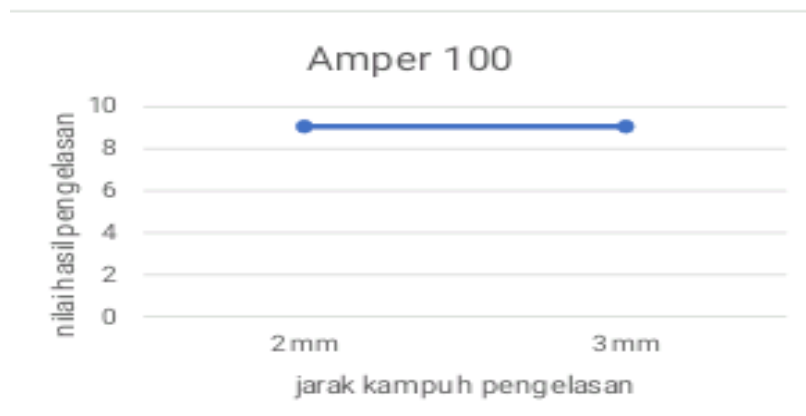
Gambar grafik 2 Radiografi 100A

Untuk amper 100 dengan kampuh las 2mm & 3mm terdapat beberapa cacat las porositas yang terjadi posisinya bisa berada ditengah lasan dan bisa juga terjadi di daerah samping kanan / samping kiri, dengan rata-rata nilai pengelasan 90 dan visual yang sama-sama bagus

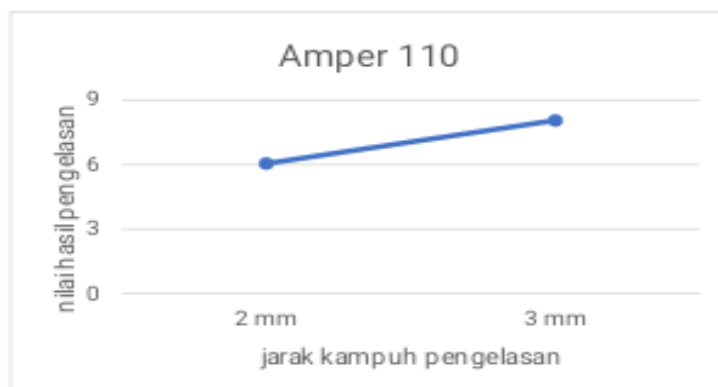
Gambar grafik 3 Radiografi 110A

Untuk amper 110 dengan kampuh las 2mm & 3mm terdapat beberapa cacat las di capping undercut sparter dan porositas yang terjadi posisinya bisa berada ditengah lasan dan bisa juga terjadi di daerah samping kanan / samping kiri, dengan rata-rata nilai pengelasan masih di atas 60, dengan hasil pengelasan kampuh 3mm lebih bagus di banding pengelasan dengan kampuh 2mm

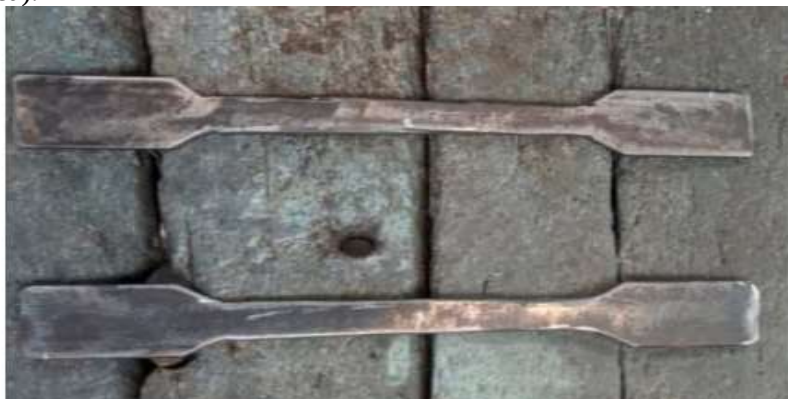
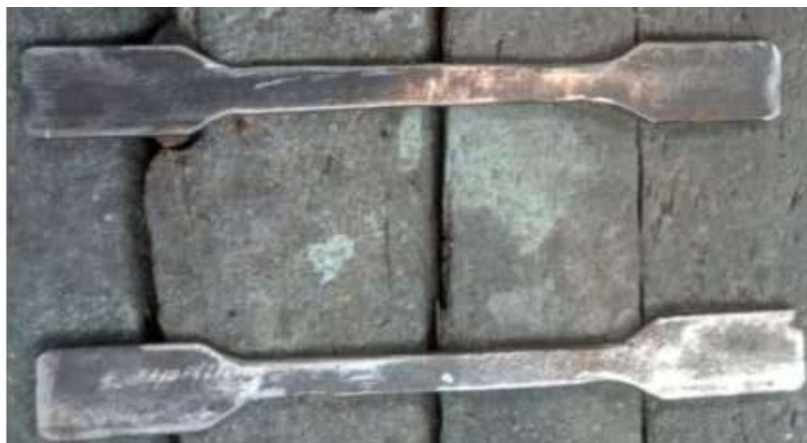
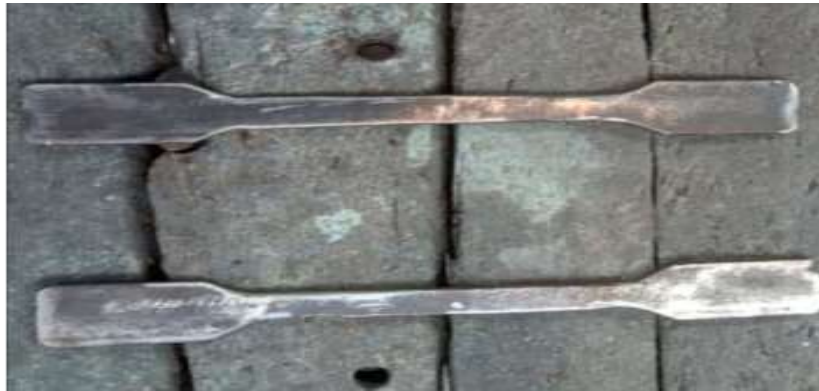
Gambar 15 Spesimen uji 90A dengan kampuh las 2mm & 3mm

Gambar 16 Spesimen uji 100A dengan kampuh las 2mm & 3mm

Gambar 17 Spesimen uji 110A dengan kampuh las 2mm & 3mm

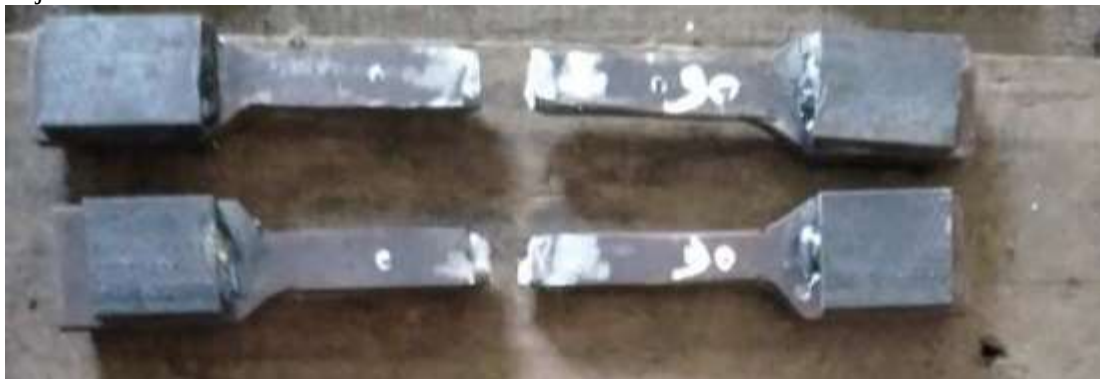
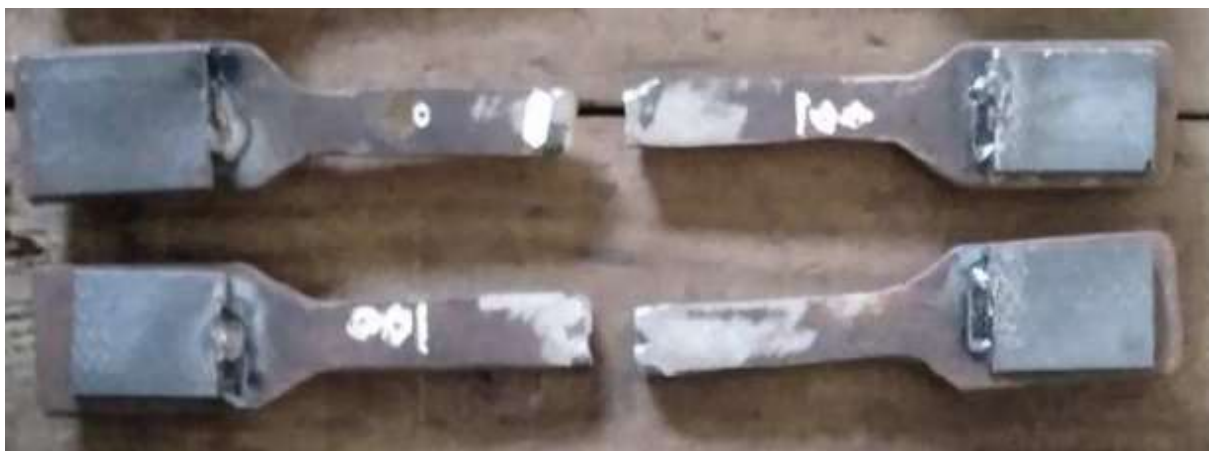
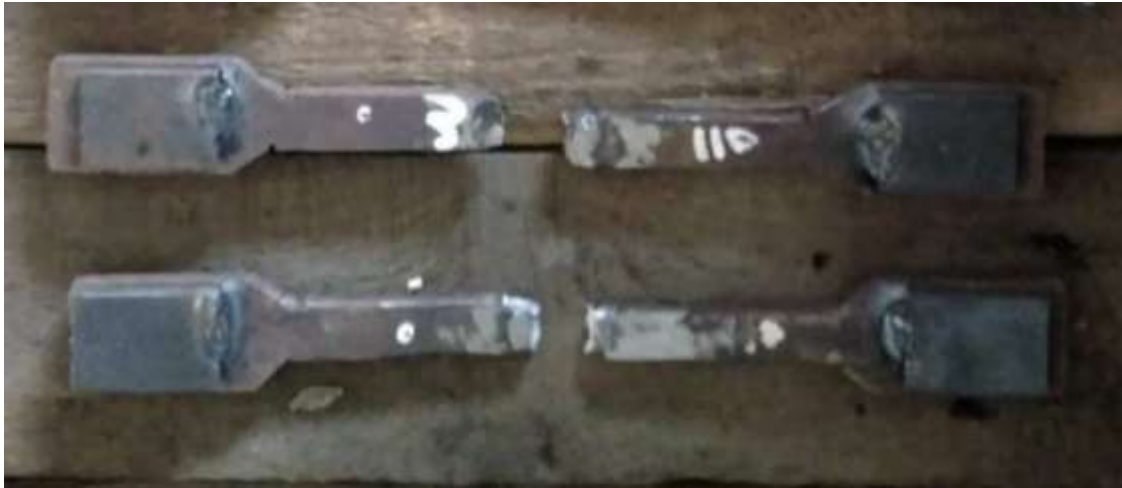
Gambar 18 Hasil uji Tarik 90A dengan kampuh las 2mm & 3mm

Gambar 19 Hasil uji Tarik 100A dengan kampuh las 2mm & 3mm

Gambar 20 Hasil uji Tarik 110A dengan kampuh las 2mm &amp; 3mm
